**Анализатор генетический Applied Biosystems 3500 Dx, с  
принадлежностями**

# Информационный бюллетень пользователя

Генетический анализатор моделей 3500 Dx/3500xL Dx производства  
компании Applied Biosystems

**ТЕМА:** Генетический анализатор моделей 3500 Dx/3500xL Dx  
производства компании Applied Biosystems:  
разрешение вопросов, связанных с программным  
обеспечением, данными, оборудованием  
и расходными материалами

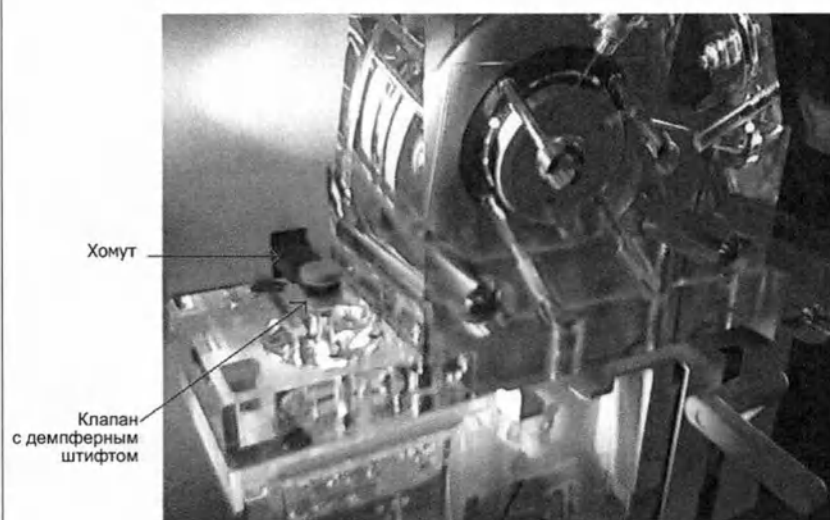
| Неполадка | Возможная причина | Меры устранения | Дополнительная информация |
|---|---|---|---|
| Ошибка из-за обнаруженной течи возникает при заполнении капиллярных блоков свежим полимером или при смене типа полимера, что вызывает сбой в работе мастера. | Органические остатки вызвали засорение соединительно-крепежной арматуры обратного клапана (CV).<br>См. рис. ниже. | Надев защитные перчатки, оботрите смоченной в воде безворсовой тканью соединительно-крепежную арматуру CV.<br><br>После снятия полностью или частично использованного пакета с кондиционирующим реагентом всегда устанавливайте новый пакет.<br><br>Перед использованием пакетов с полимером и с кондиционирующим реагентом полностью удалите с них верхние пломбы.<br><br>Если проблему устранить не удастся, обратитесь в компанию Applied Biosystems. | См. следующие разделы:<br><ul style="list-style-type: none"><li>«Используемые в приборе реагенты и расходные материалы» в Главе 1 «Описание прибора и программного обеспечения»;</li><li>«Использование мастеров технического обслуживания для выполнения рабочих операций» в Главе 8 «Техническое обслуживание прибора».</li></ul> |

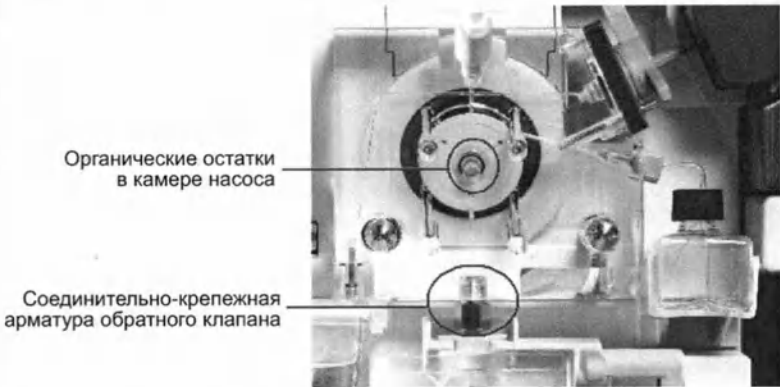
| Неполадка | Возможная причина | Меры устранения | Дополнительная информация |
|---|---|---|---|
| Засорился обратный клапан. | PDP засорен волокнами или мелкими частицами.<br>См. рис. ниже. | Запустите мастер Wash Pump and Channels (Промывка помпы и каналов).<br><br>Если проблему устранить не удастся, обратитесь в компанию Applied Biosystems. | См. разделы «Промывка камеры насоса и каналов» и «Промывка водяного затвора (затвора насоса)» в Главе 8 «Техническое обслуживание прибора». |
| На экране отображается сообщение «Bubble Detect error».<br><br>Невозможно удалить пузырьки.<br><br>Возникает в случае сбоя в работе мастера удаления пузырьков/заполнения капиллярного блока. | Наличие воздушных пузырьков в PDP или его каналах.<br><br>См. рис. ниже. | Запустите мастер «Remove Bubble». | См. следующие разделы:<br>«Запуск прибора» и «Запуск компьютера» в Главе 2 «Запуск системы»;<br><br>«Удаление пузырьков из насоса подачи полимера» в Главе 8 «Техническое обслуживание прибора». |
